STAN TECHNICZNY BUDYNKÓW WIELKOPŁYTOWYCH I KIERUNKI ICH MODERNIZACJI

dr inż. Jarosław Szulc

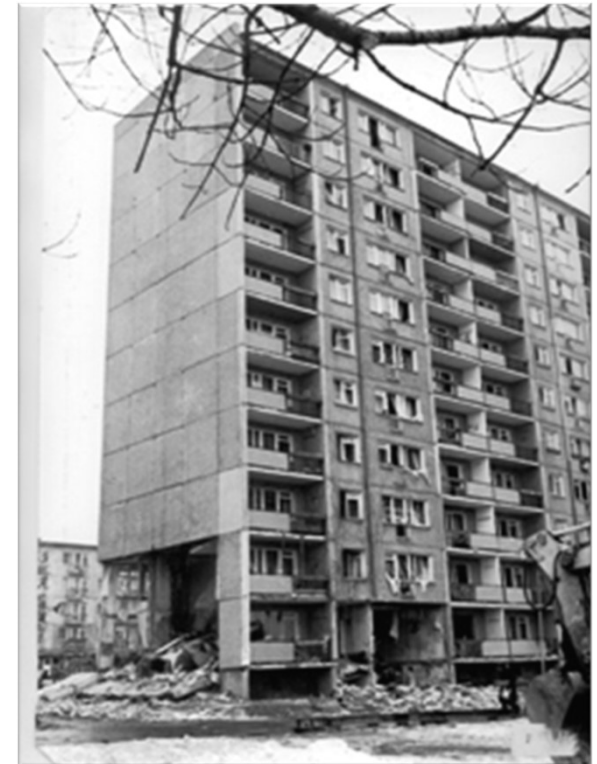
SPECYFIKA BUDYNKÓW WIELKOPŁYTOWYCH

Sztywność przestrzenna

- ❑ monolityczna część podziemna
- ❑ układ ścian poprzecznych i podłużnych
- ❑ stropy: sztywne przepony poziome
- ❑ wieńce i zbrojenie podporowe
- ❑ **złącza poziome i pionowe**

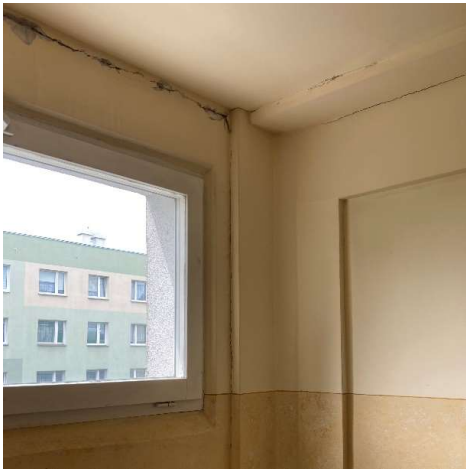
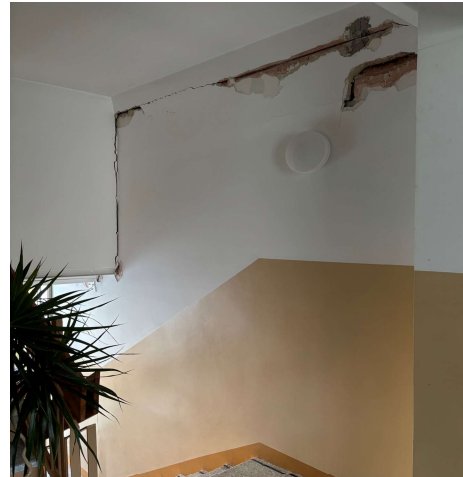
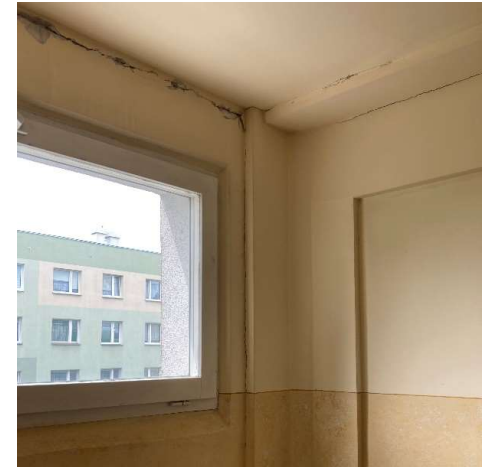
CHARAKTERYSTYCZNE WADY

- ❑ systemowe wady technologiczne
- ❑ inne nieprawidłowości (wieloletnia eksploatacja)

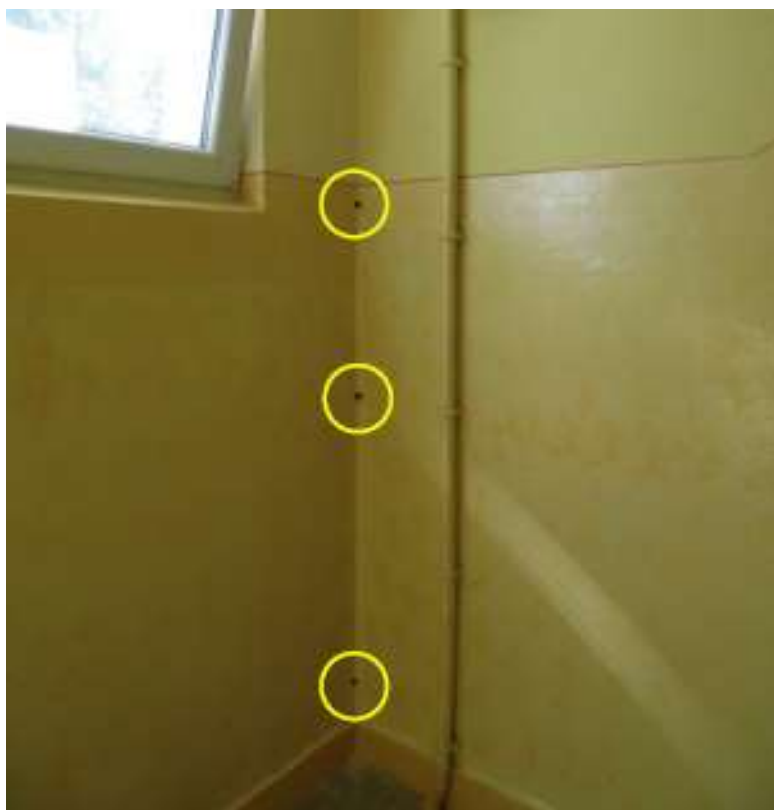
OCENA WŁAŚCIWOŚCI OCHRONNYCH BETONU WOBEC STALI ZBROJENIOWEJ

- pH odwzorowanej cieczy porowej betonu
- zawartość jonów chlorkowych
- gęstość prądu pasywacji
- zawartość stwardniałego zaczynu cementowego
- potencjał stacjonarny
- wygląd elektrody stalowej po badaniu elektrochemicznym

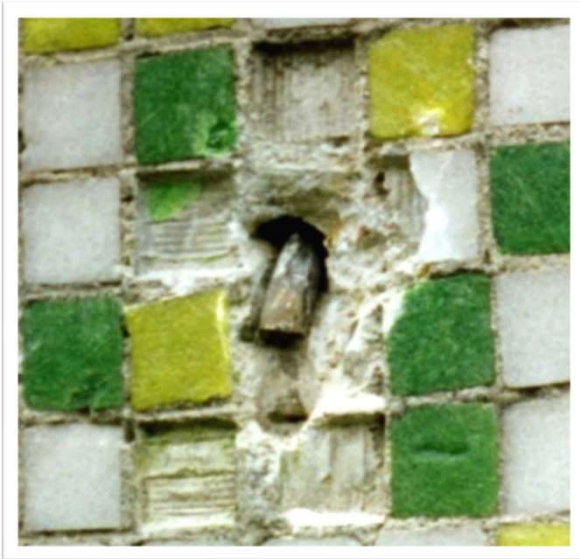
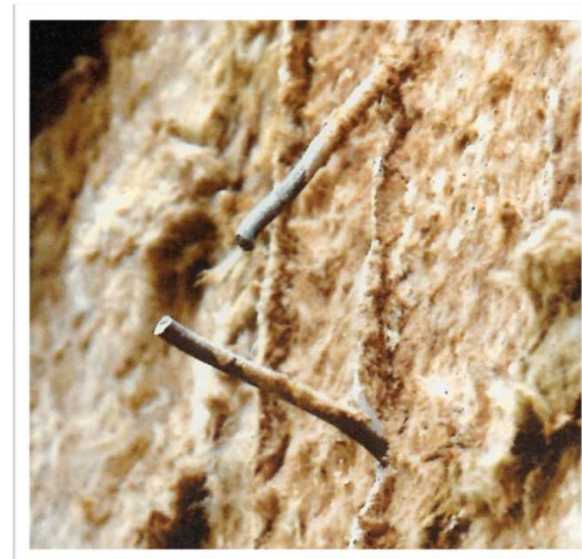
ŁĄCZNIKI W ŚCIANACH TRÓJWARSTWOWYCH

rekomendacja: wzmocnienie połączenia warstw

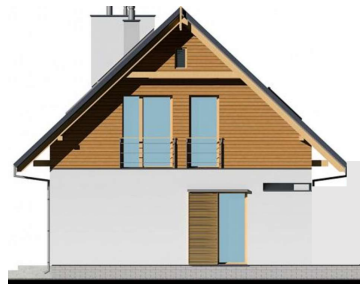
Skan 3D

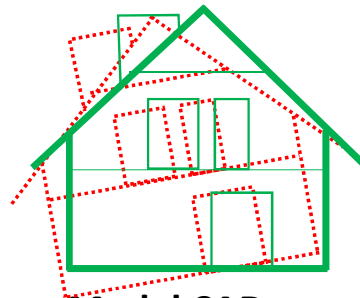
Model CAD

Inżynieria odwrotna

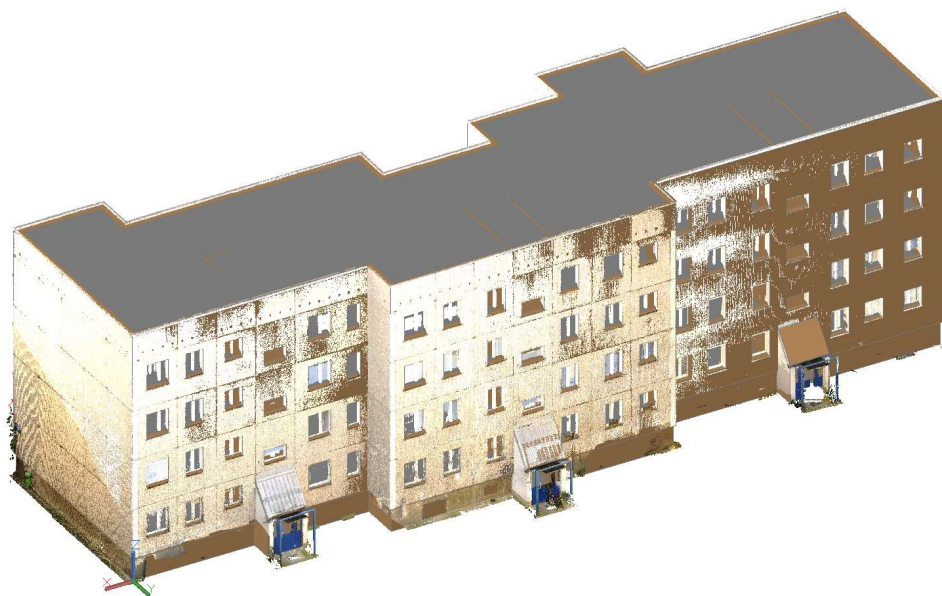
skan 3D
