# PROBLEMY TECHNICZNE, TECHNOLOGICZNE I ORGANIZACYJNE REWALORYZACJI DZIEDZIŃCA ZEWNĘTRZNEGO NA WAWELU

# GENEZA I OGÓLNA CHARAKTERYSTYKA PRZEDSIĘWZIĘCIA

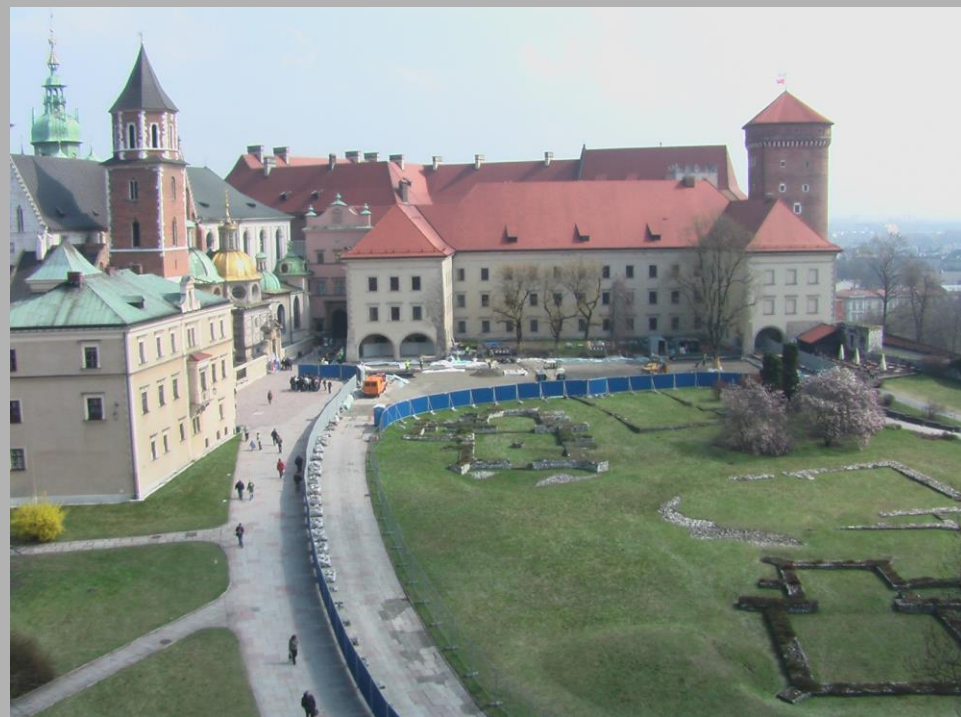
- ☐ Etapowość realizowanych prac (podział rewaloryzacji na 12 etapów).
- ☐ Wykonywanie robót przy ciągłym ruchu turystycznym (na tzw. zakładzie czynnym) i przerywanie prac na czas przyjazdu delegacji państwowych i zagranicznych.
- ☐ Ograniczone miejsce na składowanie materiałów budowlanych w tym pochodzących z rozbiórki.
- ☐ Zapewnienie przy wymianie infrastruktury podziemnej ciągłości w dostarczaniu mediów do czynnych obiektów muzeum.
